# 検査員の現場報告1

## 台風による強風！木の枝が電柱上の電線直撃

花北事業所 阿部 忠男

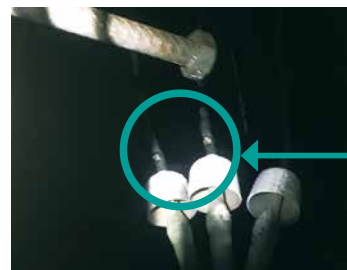
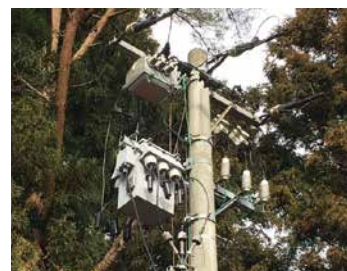
伐採後の引込柱周辺

今回の事例は、台風の影響とはいえ、引込柱周辺に樹木が接近していたことが直接の原因でした。その後、同様の事故が発生しないよう、お客さまに樹木や高圧機器に近い枝を伐採していただきました。普段、電線と樹木が直接接触していなくても、台風などの強風時は、枝があおられて接触する可能性があることから、より広範囲に伐採が必要なことを再確認できた事例でした。
