検査員の現場報告1

野鳥の接触による高圧停電事故発生！

弘前事業所 羽沢 桂一郎

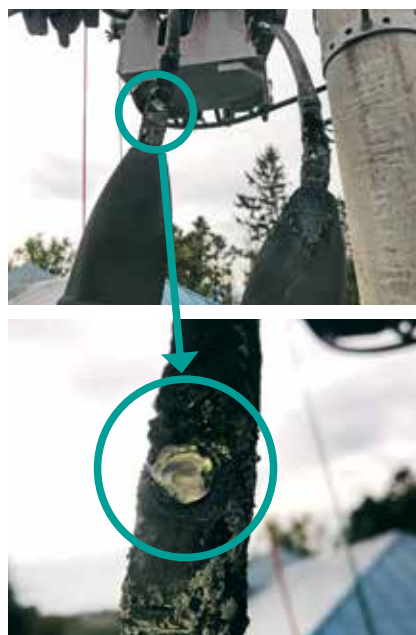
30分後にお客さまへ到着し、電気設備の状況を確認したところ、構内第一柱の高圧気中開閉器用地絡継電器に動作表示があり、同開閉器が開放していました。また、感電したと思われる野鳥の死骸を同柱付近で発見しました。原因調査のため安全措置を行ったうえで同柱に昇り外観点検を実施したところ、高圧ケーブルの接続部で充電部が露出している箇所を発見しました。

高圧ケーブル接続部の充電部露出箇所に野鳥が接触し、地絡継電器が動作したことで停電事故に至ったものでした。充電部が露出した要因には接続箇所の絶縁材が長期に渡り紫外線や風雨などに晒されたことで劣化が進行したことによるものと考えられます。

高圧ケーブル接続部の充電部露出箇所

朝から工場内が停電して生産に支障をきたしており、一刻も早い復旧が望まれていましたが、自己融着テープなどの資材が必要なため、復旧に時間を要することをお客さまに説明し、了解をいただきました。幸いにも協会事務所で保有していた資材で対応できたことから、高圧ケーブルの充電部露出箇所に自己融着テープとビニルテープで2重の絶縁処理を行い、停電事故発生から2時間後には応急措置が完了しました。また、受電設備を含め、他に損傷箇所が無いかわり外観点検を実施し、異常がないことを確認しました。その後、東北電力ネットワーク(株)へ連絡のうえ、高圧区分開閉器を投入し復電しました。

今回の事故発生原因のひとつに、高圧ケーブルが更新推奨時期を経過したことによる劣化の進行が挙げられます。高圧機器更新の必要性を説明したところ、ご理解をいただき、早期に交換を実施され、電気を安全に安心して使用いただけるようになりました。
