検査員の現場報告1

こんな場所で漏電しているなんて！

仙台東事業所 長沼 文浩

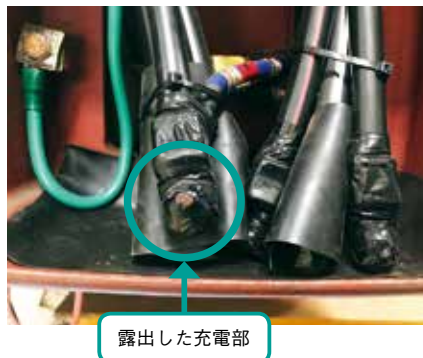
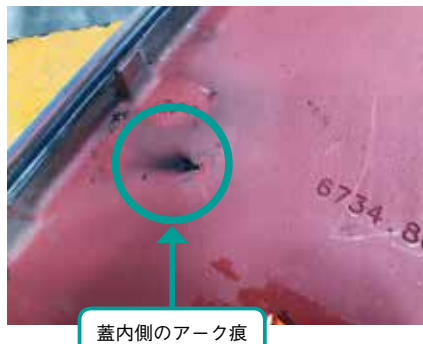
約25分後に到着しお客さまから状況をお聞きしたところ「細断選別機を稼働させたところキュービクルよりブザーが鳴動した」とのお話があり、機械のある場所に案内していただきました。まず接続されているブレーカー主幹を開放し、絶縁抵抗測定を実施したところ0メガオームと絶縁不良だったことから、お客さまに間違いなくこの機械が原因であることを伝えました。外観を調査しましたが異常は認められません。お客さまからは「この機械は先月掃除したばかりなんだよなあ」とのお話があったことから、もしや金属屑が入り込んだのでは？と考えモーターの接続箇所の蓋を開けてみましたが、漏電が発生するほどの金属屑はありませんでした。予想が外れ意気消沈しながら蓋を戻そうとしたとき、何と！蓋の内側にキラリと黒光りするアーク痕を発見しました。

機械を使用しているときの振動により、蓋（躯体）に接触していたケーブル絶縁部が剥離し充電部が露出したことが原因でした。

露出した充電部及び劣化している箇所の絶縁処理を施し、約30分後に復旧しました。
