検査員の現場報告2

太陽光発電設備で漏電発生！

大館事業所 菅原 翔悟

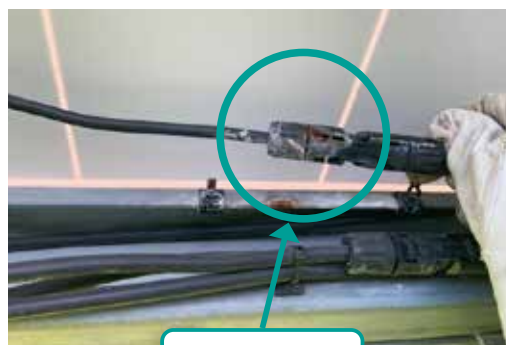
全回路の絶縁抵抗測定が終わる間際に、お客さま担当者が現場に到着されたことから、不良箇所の説明をしました。絶縁不良だったNo.6アレイのパネルを再点検しましたが、割れていたり脱落している様子はありませんでした。今度は裏に回りケーブル等を確認しました。すると、パネル間をつなぐケーブルのコネクタが白く腐食しているのを発見しました。

腐食したコネクタの裏面を見ると、漏電により黒くなった跡がありました。

雨等による湿気がコネクタ部分に溜まり、そこからパネルの支持物に漏電したことが原因と推測されます。

不良のコネクタ

お客さまが保管していた予備のコネクタに交換し、絶縁抵抗値が正常であることを確認したうえでブレーカーを戻し、到着から約2時間40分後に復旧しました。
