検査員の現場報告2

ヘビによる停電事故発生！

いわき事業所 小林 亮介

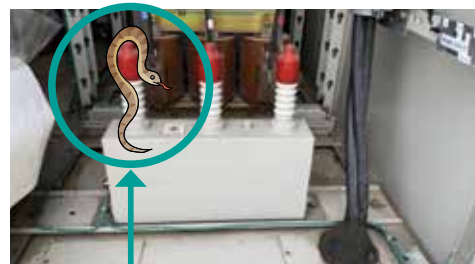
目視点検の結果、高圧コンデンサの接続部にヘビ(死骸)がぶら下がっているのを確認しました。キュービクル内にヘビが侵入し、高圧コンデンサの充電部に接触し漏電したことにより、高圧気中開閉器用地絡継電器が動作し停電したものと推測されます。

高圧コンデンサに接触したヘビ

作業前0メガオームであった絶縁抵抗測定値は、ヘビを取り除き再度測定を実施した結果、正常な値になりました。次に、二人でヘビの侵入経路になりそうな穴を探したところ、キュービクル下部の通気口が腐食し3箇所穴が開いていました。応急措置として外側と内側からコーキング材で塞ぎました。

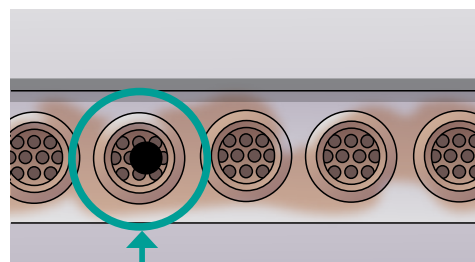
今回の事例は、キュービクルへのヘビ侵入による高圧停電事故でした。通常の点検時は充電しているため、電気機器や配線等の点検に目がいきがちですが、キュービクルは経年劣化による腐食で穴が開き、小動物が侵入し今回のような事故に繋がってしまうことを再認識した事例でした。お客さまにおかれましても、小さな隙間などを見つめましたらご連絡をお願いいたします。

キュービクル下部の通気口が腐食した穴
