# 検査員の現場報告1

## 点灯していない！いつからなのか、どうしてなのか？

弘前事業所 工藤 政幸

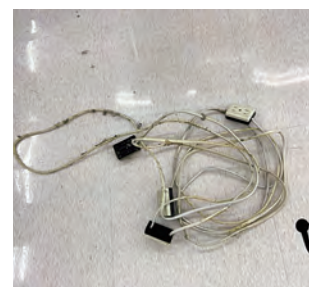
月次点検を実施する前に調査することとし、照明が点灯しない化粧品カウンター3台への電源配線を確認しましたが配線が見当たりません。カウンターの床面にあるのではと考え、急遽事業所に2名の応援を依頼し、化粧品カウンターを移動させたところ、カウンターの下に電源用延長コードを発見しました。しかし、電圧を測定しましたが延長コードには100Vの電気が供給されておらず、被覆も大部劣化しており使用できる状態ではありません。さらに調べると、延長コードにはプラグも付いていませんでした。

撤去した延長コード

新しい延長コードを使用して化粧品カウンターに電源供給をすることも可能ですが、化粧品カウンター底面での隠蔽配線は、埃や湿気によるトラッキング現象を引き起こす可能性があります。お客さまに安全を考慮し目視点検できるよう、新たなコンセント増設による電源配線についてご提案させていただきました。
