# 検査員の現場報告1

## あって良かった、予備ヒューズ！

大曲事業所 今野 直樹

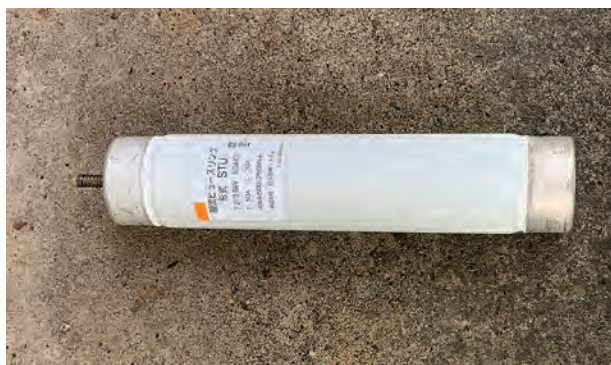
約1時間後に現場に到着し、まず構内第一柱の引込開閉器（PAS）を確認したところ「入」状態で地絡継電器の地絡表示もありませんでした。次に、キュービクル内を確認したところ、主遮断装置の高圧交流負荷開閉器（LBS）の中相ヒューズが溶断しているのを確認しました。

原因は、当日明け方から雷が多発していたことから、雷の影響によるヒューズ溶断と推測しました。

溶断したヒューズ

お客さまからお盆期間の営業中ということもあり、早急に復旧してほしいとの要望があり、ヒューズ溶断以外に異常箇所がなかったことから、キュービクル内に保管していた予備ヒューズ3本と交換し復旧することにしました。交換後、東北電力ネットワーク㈱に連絡のうえ引込開閉器を投入し、事故発生から約3時間後に復旧することができました。
