雪の重みで倒木、電柱も倒壊し高圧事故発生！

鶴岡事業所 鈴木 拓磨

積雪の影響で倒木したことにより発生した高圧事故の事例をご紹介します。

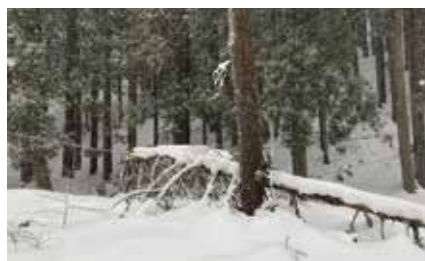
雪の重みにより折れた樹木が架空電線に寄りかかり、その重さとストレスで電柱が折れたものと推測されます。

樹木が倒れ配電線に寄りかかっている

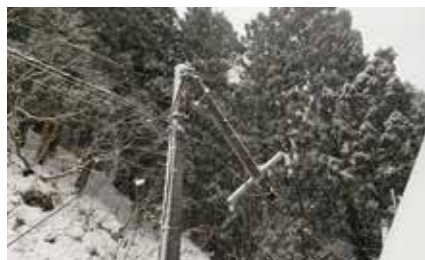
翌日、同僚1名とお客さま2名で、8時45分に現場付近の駐車場に集合して雪上車で山に登り、9時頃現場に到着しました。お客さまと状況を確認すると、東北電力ネットワーク（株）配電線側及びお客さま構内側で、2本の電柱が倒壊してはおりませんか。さらに、架空電線が切れて落下している箇所が複数見受けられました。

電柱が折れている
