## 漏電事故発生！劣化したコンセントを発見

むつ事業所 河津 勝也

ビジネスホテルで漏電ブレーカが動作し、一部のフロアが停電した事例を紹介します。

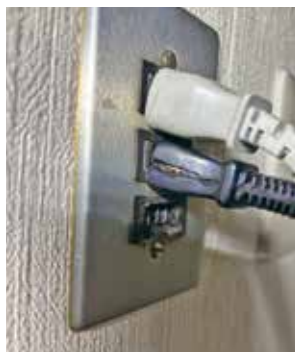
617号室を調査したところ、室内コンセントに差し込まれていたファンヒーターの電源プラグが破損しており、コンセント差し込み口にも焼損跡を発見しました。

原因は、電源プラグがコンセントの奥までしっかり差し込まれていないため接触不良の状態になり過熱・炭化し、トラッキング現象（電気の通り道）が発生して焼損し、漏電に至ったものと想定されます。

破損していたプラグ

お客さまには、安全確保のため、当該ファンヒーター及びコンセントは直ちに使用禁止とすることと、当該コンセントの取替え工事を行うようお願いしました。

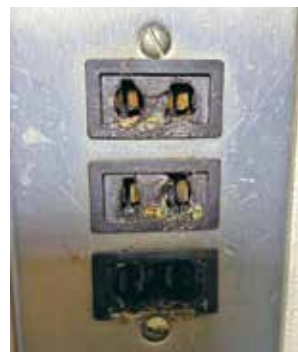
コンセント差し込み口の焼損跡

また、後日、コンセントの取替え工事が実施され、改修されたことを確認しました。
