令和3年度 東北6県及び新潟県の電気事故の概要

関東東北産業保安監督部 東北支部

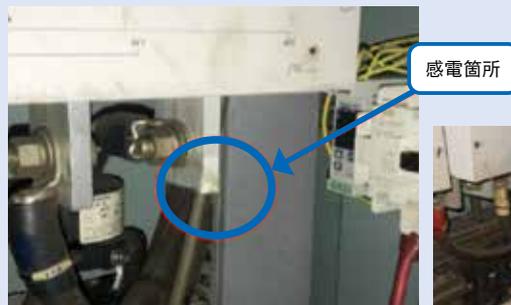
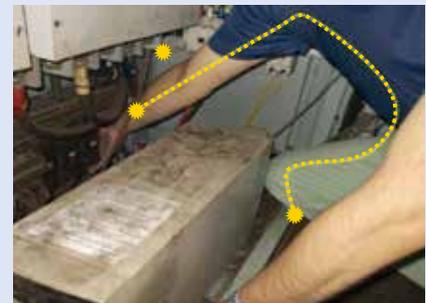
●感電事故事例：令和3年6月

被害者は、制御盤内のスイッチ及びマグネットスイッチを取り付ける作業計画であったが、時間に余裕があり急遽、マグネットスイッチ負荷側の配線作業に着手した。作業は停電せず充電中のまま行い、配線作業の際、マグネットスイッチ負荷側の接続端子ねじを落下させ、拾おうとした際に充電中のサイリスタ二次側端子部に右手前腕内側を接触させて感電した。

作業時の服装は、保安帽無し、作業服半袖及び作業手袋も装着していなかった。

- ①制御盤内での作業を停電せず充電中のまま行った。
- ②作業計画に基づかない追加作業を行った。
- ③作業時の服装が、保安帽無し、半袖作業服で作業手袋を装着せず活線近傍作業を行った。

- ・感電死傷事故等の重大事故は、1つの要因により発生していることは少なく、日頃の点検業務におけるわずかな見落としや作業前の確認・連絡ミス、保安意識の低下等複数の要因が積み重なった結果です。
- ・事故を起こさないためには、主任技術者を中心として、設置者、従業員、関係事業者などすべての関係者による高い保安意識の共有が必要です。
- ・今一度、電気工作物の保守管理の意識レベルを上げ、電気を安全・安心に使用できる環境を構築するため、日々の電気保安活動をお願いします。
