# 検査員の現場報告

## 協会職員5人で2時間の闘い！—緊急時で組織力全開—

福島事業所 新國 彬

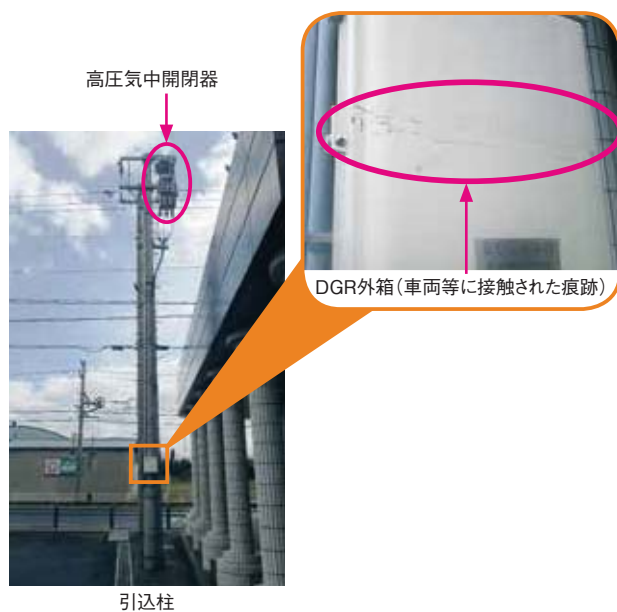
まず「何が原因か調査します」と連絡責任者にお伝えし、点検を開始しました。すると、高圧気中開閉器が「切」となっているのが確認できました。

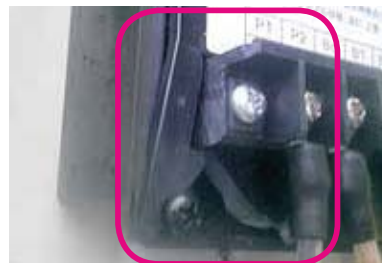
詳しく調査したところ、高圧気中開閉器に付属している保護装置の外箱（プラスチック製）が、何らかの要因により押しつぶされて破損していました。

さらには制御箱内の電子基盤まで破損している状況であり、保護装置そのものの破損が原因で停電事故に至ったと判断しました。

保護装置の破損に関しては、外箱の損傷跡などから、車両に接触されて破損したものと思われました。

DGR端子台の破損状況

また、破損した保護装置はお客さま設備ですが、協会で作っている予備品の中に同じ型式のものがありませんでしたので、直ぐにそれを現場に届けてもらい交換しました。

さらに電力会社と開閉器投入操作の連絡を取りながら、12時には停電を復旧することができました。
