検査員の現場報告1

使用していないコンセントが漏電 ～水は電気の天敵!?～

秋田事業所 池田 隼人

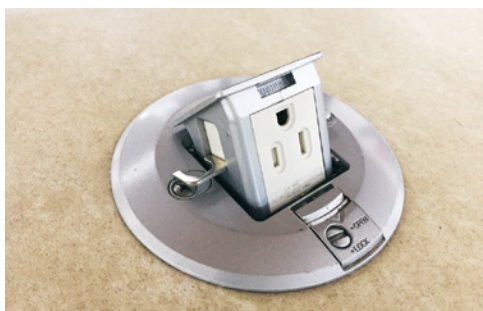
事務室内のコンセントを見て回ると、床のコンセント1カ所の周りに水が染みたような跡があり、内部を点検するとなぜか中に水が溜っていました。布で水は吸い取りましたが、お客さまには改修をしてから使用されようお願ひしました。

お客さまに確認したところ、前日の豪雨で、漏電の原因となったコンセントの近くで、雨漏りがあったとのことでした。その雨水が、コンセントに溜まって漏電したものと推定されます。

漏電していたコンセント

雨漏りや誤って水をこぼしたときは、周囲にコンセントや電気製品がないかを確認することが重要だということを実感した事例でした。

また、夏場で汗をかいた状態でコンセントに触れた場合、感電の恐れもあった事例です。お客さまには、改めて感電防止のため濡れた手でコンセントに触れないようお願いいたしました。

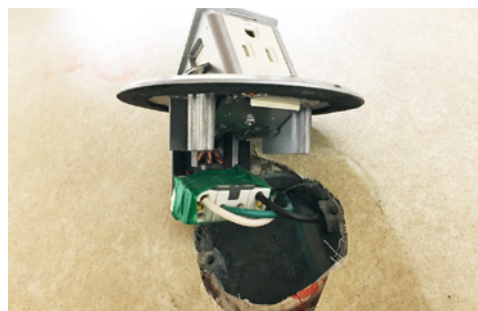
点検すると中に水が溜っていました
