キュービクル受電設備に何かが侵入し停電事故発生！

キュービクル受電設備の外観点検の重要性を再確認した事例をご紹介します。

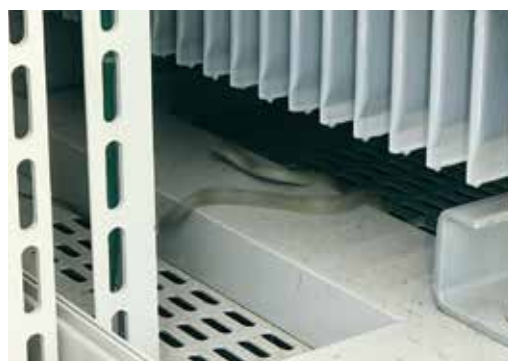
8時30分に到着し、お客さまに状況を確認したところ、「警備会社の警報発報状況から午前6時頃に停電したと思われる」とのお話がありました。最初に構内第一柱の外観点検を行い、柱上に設置されている高圧気中開閉器（以下「PAS」という。）が、開放状態（切）であること及びPASに付属する地絡継電器（以下「GR」という。）の地絡（漏電）表示を確認しました。応援が到着するまでの間、キュービクル受電設備（以下「受電設備」という。）の扉を開け目視により外観点検をした結果、各高圧機器に異常は見られず、何が原因だろうと考えていました。ふと、しゃがんで受電設備の下方を眺めていたところ、変圧器の下に生きた状態の蛇を見つけました。「あっ、これが原因だ」と思い、蛇が逃げないように観察しながら同僚の到着を待ちました。

応援者が到着し、まず原因と思われる蛇を捕獲しようとしたのですが、感電したにも関わらず元気に逃げ回り、なかなか捕獲できません。苦戦しながらも捕獲し、蛇の腹にアーク痕を確認しました。

受電設備内に蛇が侵入し、高圧回路に接触したため高圧電路で漏電が発生したことにより、構内第一柱のGRが動作し高圧停電が発生したものと判明しました。

変圧器の下にいた蛇

各機器の外観点検及び高圧回路の絶縁抵抗測定を行い異常が無いことを確認し、蛇が侵入した開口部を塞ぎ、お客さま到着から約2時間後に復旧しました。
