佐渡事業所 本間 康博

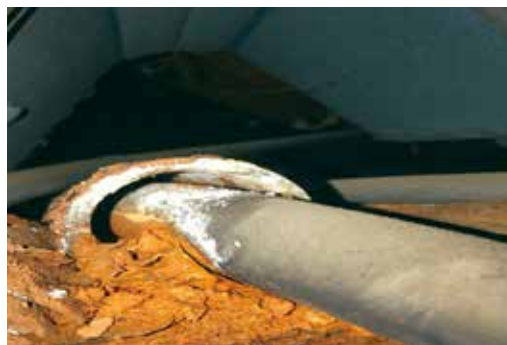
故障した高圧ケーブルは、建物屋側から建物屋根裏を経由し電気室に配線されており、一部目視での確認ができなため地絡箇所の特定はできませんでした。高圧ケーブルは1978年製で設置後41年経過し、電氣的及び機械的ストレスにより絶縁破壊し地絡事故に至ったものと思われます。

雨水の浸入等により腐食した高圧ケーブル

旧が必要でした。早速、電気工事会社に資材と仮設電源用発電機の手配をお願いし、15時間後に通電が必要なお客さま設備を、仮設電源に切り替えることができました。その後、高圧ケーブルを別ルートで敷設し、事故発生から3日と9時間後に復旧しました。

今回の事故原因は、更新推奨期間を経過した高圧ケーブルの劣化によるものでした。一旦、高圧機器にトラブルが発生すると、復旧に相当な時間と費用が発生するばかりでなく、停電による業務への影響は避けられません。高圧機器更新は、計画的に実施されますようお願いいたします。
