検査員の現場報告1

自家用高圧区分開閉器等の老朽化により高圧事故発生で全館停電！

八戸事業所 太田 晃基

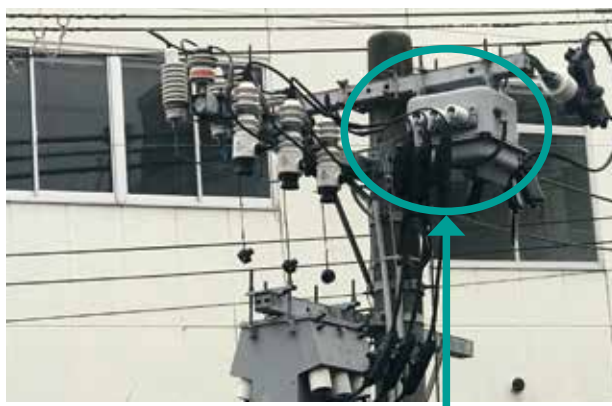
ところが、翌日午前2時頃、再度、停電が発生しました。点検の結果、異常は認められません。その後は、数時間おきに停電が発生することから、高圧区分開閉器の誤作動と判断し、お客さまと協議のうえ、高圧区分開閉器を交換することとしました。

避雷器は26年、高圧区分開閉器は19年と交換推奨時期を過ぎており、老朽化に伴う不具合から誤作動を繰り返し、何度も停電事故に繋がったものです。

停電の原因となった高圧区分開閉器

翌日の午前10時43分に発生した4回目の停電の後、急遽、電気工事会社を手配し、高圧区分開閉器の交換工事を実施しました。10時45分の到着から約5時間後に、無事復旧することができました。

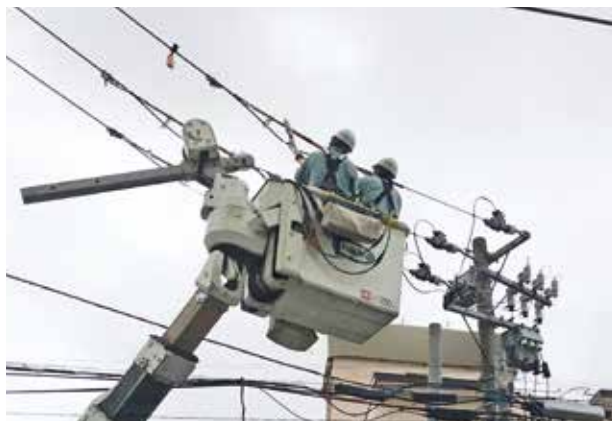
機器交換工事の様子
