# 検査員の現場報告2

## 電柱周囲の樹木伐採は早め早めに！

原町事業所 安達 重幸

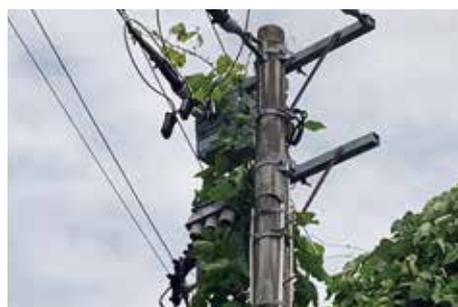
お客さま立会いのもと引込柱を確認すると、隣接する樹木が電柱と同程度の高さに成長しており、そこから葛のつる草が絡まりながら伸び、電柱に装柱されている高圧区分開閉器、電線及び変成器等にまで覆いかぶさっている状態でした。

前回の月次点検時には、電柱と樹木の間が大きく空いていたため接触するとは思いませんでしたが、1か月の間に想像以上に成長し、つる草が引込柱に覆いかぶさる状態にまでなっていました。お客さまも引込柱につる草が絡んでいるのは確認しておられたようですが、停電になる可能性があることまでは思いもよらなかったようです。

伐採前

高圧区分開閉器の電源側までつる草が絡んでいる状態であることから、東北電力ネットワーク株式会社に状況を連絡し、伐採に協力していただくこととしました。到着後、早速、東北電力ネットワークにて高所・高圧部分のつる草の伐採作業を実施していただきました。

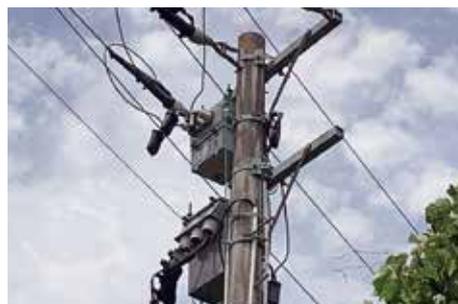
伐採後
